Rapport de mission de repérage des matériaux et produits contenant de l'amiante avant réalisation de travaux dans un immeuble bâti

RAPPORT N° A320425002

Maison d'habitation
13 rue JEAN CORVISART
85180 CHÂTEAU-D'OLONNE

N° D'AFFAIRE : 20425002
RAPPORT ETABLI LE : 03/12/2020

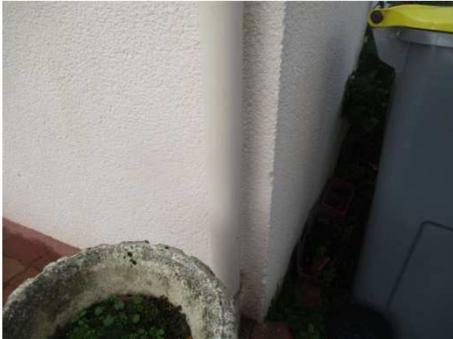
PRELEVEMENT : P1		
Emplacement

Nom du client	Numéro de dossier	Pièce ou local
MASSON (Monsieur)	20425002	Extérieur - Habitation
Matériau	Date de prélèvement	Nom de l'opérateur
Peinture + Enduit	10/11/2020	MANDIN Guillaume
Localisation		
Eléments associés aux façades - Toutes zones		
Résultat amiante		
Absence d'amiante		
DESCRIPTION DU PRELEVEMENT :		
Objet		
Peinture + Enduit		
DETAIL DES COUCHES DU PRELEVEMENT :		
Référence Couche	Description visuelle	Epaisseur (cm)
RAW PRODUCT	Matériau de type peinture (beige) ; matériau semi-dur de type enduit (beige) ; matériau semi-dur (pulvérulent) (noir)	0
DETAIL DES RESULTATS :		
Référence Couche	PV analyse Amiante	Conclusion amiante
RAW PRODUCT	AR-20-NS-064796-01	Fibres d'amiante non détectées

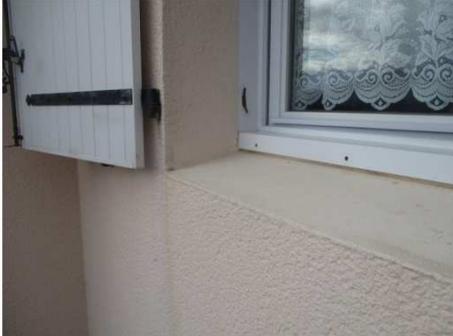
PRELEVEMENT : P2		
Emplacement

Nom du client	Numéro de dossier	Pièce ou local
MASSON (Monsieur)	20425002	Extérieur - Habitation
Matériau	Date de prélèvement	Nom de l'opérateur
Joint d'étanchéité entre menuiserie et structure	10/11/2020	MANDIN Guillaume
Localisation		
Ensemble des fenêtres - Toutes zones		
Résultat amiante		
Absence d'amiante		
DESCRIPTION DU PRELEVEMENT :		
Objet		
Joint d'étanchéité entre menuiserie et structure		
DETAIL DES COUCHES DU PRELEVEMENT :		
Référence Couche	Description visuelle	Epaisseur (cm)
RAW PRODUCT	Matériau de type peinture (beige) ; matériau souple (beige) ; matériau semi-dur (blanc)	0
DETAIL DES RESULTATS :		
Référence Couche	PV analyse Amiante	Conclusion amiante
RAW PRODUCT	AR-20-NS-064796-01	Fibres d'amiante non détectées

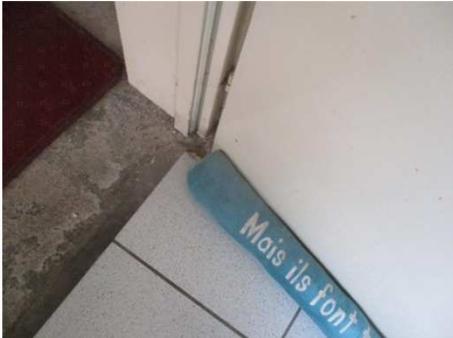
PRELEVEMENT : P3		
Emplacement

Nom du client	Numéro de dossier	Pièce ou local
MASSON (Monsieur)	20425002	RDC - Cuisine
Matériau	Date de prélèvement	Nom de l'opérateur
Colle de carrelage	10/11/2020	MANDIN Guillaume
Localisation		
Revêtement de sol - Sol		
Résultat amiante		
Absence d'amiante		
DESCRIPTION DU PRELEVEMENT :		
Objet		
Colle de carrelage		
DETAIL DES COUCHES DU PRELEVEMENT :		
Référence Couche	Description visuelle	Epaisseur (cm)
RAW PRODUCT	Matériau dur de type carrelage, faïence (blanc) ; matériau dur de type ciment-colle (blanc) ; matériau dur de type ciment-colle (gris) ; matériau dur de type mortier, béton, chape (gris)	0
DETAIL DES RESULTATS :		
Référence Couche	PV analyse Amiante	Conclusion amiante
RAW PRODUCT	AR-20-NS-064796-01	Fibres d'amiante non détectées

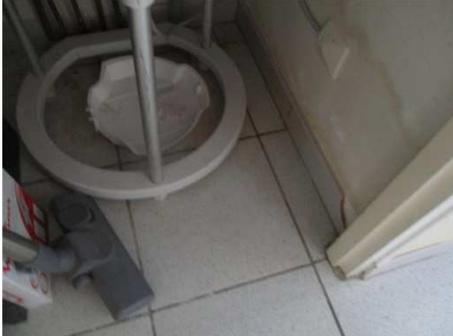
PRELEVEMENT : P4		
Emplacement

Nom du client	Numéro de dossier	Pièce ou local
MASSON (Monsieur)	20425002	RDC - Cuisine
Matériau	Date de prélèvement	Nom de l'opérateur
Colle de plinthes	10/11/2020	MANDIN Guillaume
Localisation		
Revêtement de murs - Murs		
Résultat amiante		
Absence d'amiante		
DESCRIPTION DU PRELEVEMENT :		
Objet		
Colle de plinthes		
DETAIL DES COUCHES DU PRELEVEMENT :		
Référence Couche	Description visuelle	Epaisseur (cm)
RAW PRODUCT	Matériau dur de type carrelage, faïence (blanc) ; matériau dur de type ciment-colle (blanc)	0
DETAIL DES RESULTATS :		
Référence Couche	PV analyse Amiante	Conclusion amiante
RAW PRODUCT	AR-20-NS-064796-01	Fibres d'amiante non détectées

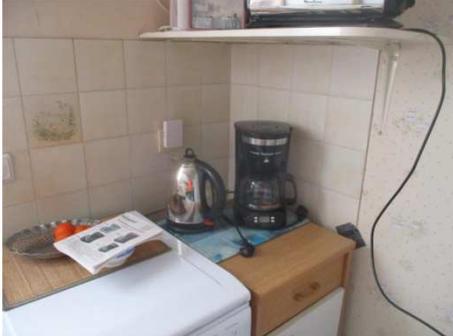
PRELEVEMENT : P5		
Emplacement

Nom du client	Numéro de dossier	Pièce ou local
MASSON (Monsieur)	20425002	RDC - Cuisine
Matériau	Date de prélèvement	Nom de l'opérateur
Colle de faïence	10/11/2020	MANDIN Guillaume
Localisation		
Revêtement de murs - Murs		
Résultat amiante		
Absence d'amiante		
DESCRIPTION DU PRELEVEMENT :		
Objet		
Colle de faïence		
DETAIL DES COUCHES DU PRELEVEMENT :		
Référence Couche	Description visuelle	Epaisseur (cm)
RAW PRODUCT	Matériau dur de type carrelage, faïence (beige) ; matériau dur de type ciment-colle (beige) ; matériau semi-dur (blanc)	0
DETAIL DES RESULTATS :		
Référence Couche	PV analyse Amiante	Conclusion amiante
RAW PRODUCT	AR-20-NS-064796-01	Fibres d'amiante non détectées

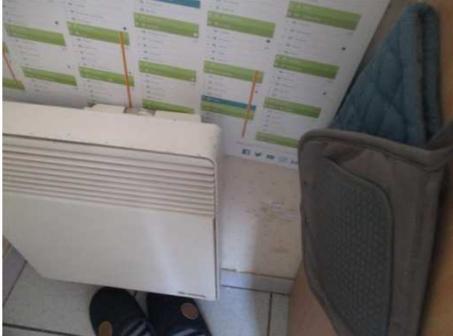
PRELEVEMENT : P6		
Emplacement

Nom du client	Numéro de dossier	Pièce ou local
MASSON (Monsieur)	20425002	RDC - Cuisine
Matériau	Date de prélèvement	Nom de l'opérateur
Peinture + Enduit	10/11/2020	MANDIN Guillaume
Localisation		
Revêtement de murs - Murs		
Résultat amiante		
Absence d'amiante		
DESCRIPTION DU PRELEVEMENT :		
Objet		
Peinture + Enduit		
DETAIL DES COUCHES DU PRELEVEMENT :		
Référence Couche	Description visuelle	Epaisseur (cm)
RAW PRODUCT	Matériau fibreux de type papier peint (beige) ; matériau semi-dur de type enduit (blanc)	0
DETAIL DES RESULTATS :		
Référence Couche	PV analyse Amiante	Conclusion amiante
RAW PRODUCT	AR-20-NS-064796-01	Fibres d'amiante non détectées

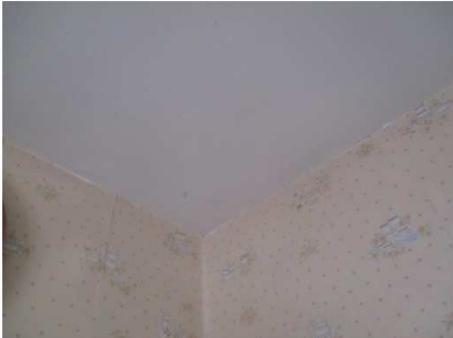
PRELEVEMENT : P7		
Emplacement

Nom du client	Numéro de dossier	Pièce ou local
MASSON (Monsieur)	20425002	RDC - Cuisine
Matériau	Date de prélèvement	Nom de l'opérateur
Peinture + Enduit	10/11/2020	MANDIN Guillaume
Localisation		
Revêtements de plafond - Plafond		
Résultat amiante		
Absence d'amiante		
DESCRIPTION DU PRELEVEMENT :		
Objet		
Peinture + Enduit		
DETAIL DES COUCHES DU PRELEVEMENT :		
Référence Couche	Description visuelle	Epaisseur (cm)
RAW PRODUCT	Matériau de type peinture (blanc) ; matériau semi-dur de type enduit (beige)	0
DETAIL DES RESULTATS :		
Référence Couche	PV analyse Amiante	Conclusion amiante
RAW PRODUCT	AR-20-NS-064796-01	Fibres d'amiante non détectées

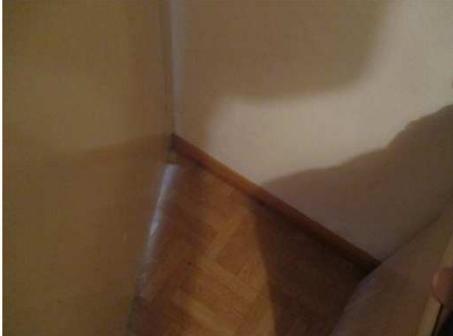
PRELEVEMENT : P8		
Emplacement

Nom du client	Numéro de dossier	Pièce ou local
MASSON (Monsieur)	20425002	RDC - Chambre 1
Matériau	Date de prélèvement	Nom de l'opérateur
Colle sous revêtement souple PVC	10/11/2020	MANDIN Guillaume
Localisation		
Revêtement de sol - Sol		
Résultat amiante		
Absence d'amiante		
DESCRIPTION DU PRELEVEMENT :		
Objet		
Colle sous revêtement souple PVC		
DETAIL DES COUCHES DU PRELEVEMENT :		
Référence Couche	Description visuelle	Epaisseur (cm)
RAW PRODUCT	Matériau souple de type revêtement de sol (marron)	0
DETAIL DES RESULTATS :		
Référence Couche	PV analyse Amiante	Conclusion amiante
RAW PRODUCT	AR-20-NS-064796-01	Fibres d'amiante non détectées

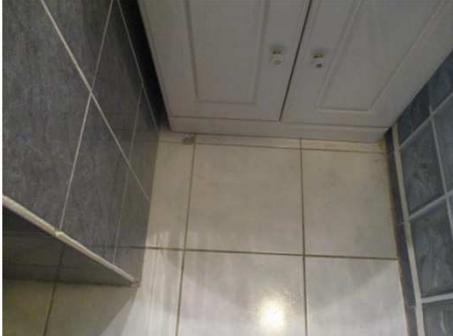
PRELEVEMENT : P9		
Emplacement

Nom du client	Numéro de dossier	Pièce ou local
MASSON (Monsieur)	20425002	RDC - SDD
Matériau	Date de prélèvement	Nom de l'opérateur
Colle de carrelage	10/11/2020	MANDIN Guillaume
Localisation		
Revêtement de sol - Sol		
Résultat amiante		
Absence d'amiante		
DESCRIPTION DU PRELEVEMENT :		
Objet		
Colle de carrelage		
DETAIL DES COUCHES DU PRELEVEMENT :		
Référence Couche	Description visuelle	Epaisseur (cm)
RAW PRODUCT	Matériau dur de type carrelage, faïence (blanc) ; matériau dur de type ciment-colle (gris) ; matériau semi-dur (blanc) en traces	0
DETAIL DES RESULTATS :		
Référence Couche	PV analyse Amiante	Conclusion amiante
RAW PRODUCT	AR-20-NS-064796-01	Fibres d'amiante non détectées

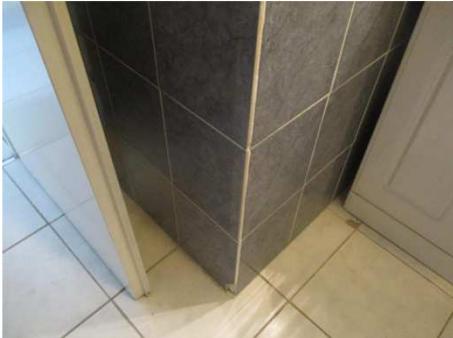
PRELEVEMENT : P10		
Emplacement

Nom du client	Numéro de dossier	Pièce ou local
MASSON (Monsieur)	20425002	RDC - SDD
Matériau	Date de prélèvement	Nom de l'opérateur
Colle de faïence	10/11/2020	MANDIN Guillaume
Localisation		
Revêtement de murs - Murs		
Résultat amiante		
Absence d'amiante		
DESCRIPTION DU PRELEVEMENT :		
Objet		
Colle de faïence		
DETAIL DES COUCHES DU PRELEVEMENT :		
Référence Couche	Description visuelle	Epaisseur (cm)
RAW PRODUCT	Matériau dur de type carrelage, faïence (gris) ; matériau dur de type ciment-colle (blanc)	0
DETAIL DES RESULTATS :		
Référence Couche	PV analyse Amiante	Conclusion amiante
RAW PRODUCT	AR-20-NS-064796-01	Fibres d'amiante non détectées

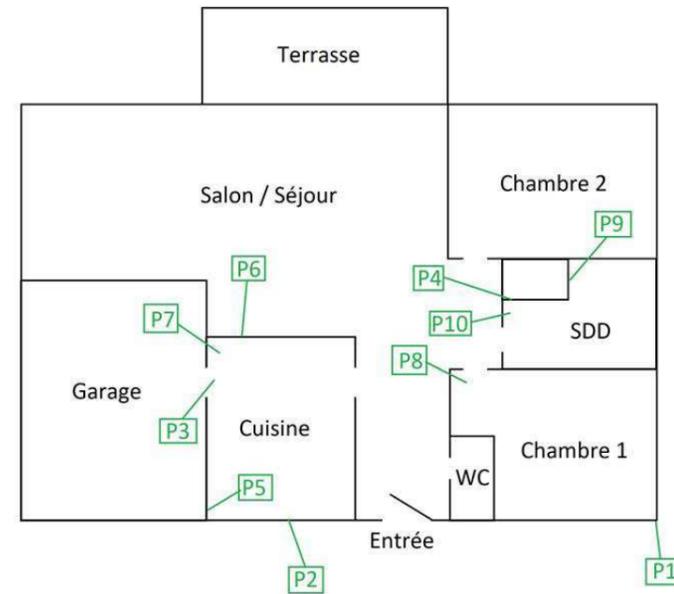
Planche de repérage

Client :	MASSON	Titre :	Localisation des prélèvements
N° rapport :	A320425002	Lieu d'intervention :	13 rue JEAN CORVISART 85180 CHÂTEAU-D'OLONNE
N° planche :	1/1		
Type :	Croquis	Bâtiment :	
Date :	03/12/2020	Etage :	
Intervenant :	MANDIN Guillaume	Commentaire :	
Origine du plan :	Croquis ou document transmis
